### INTERVENTI DI MITIGAZIONE DEL RISCHIO DI DISSESTO IDROGEOLOGICO RETICOLO IDROGRAFICO E A PROTEZIONE ABITATI IN COMUNE DI BOLLENGO

### PROGETTO DEFINITIVO - ESECUTIVO

### RELAZIONE GEOLOGICO-GEOTECNICA

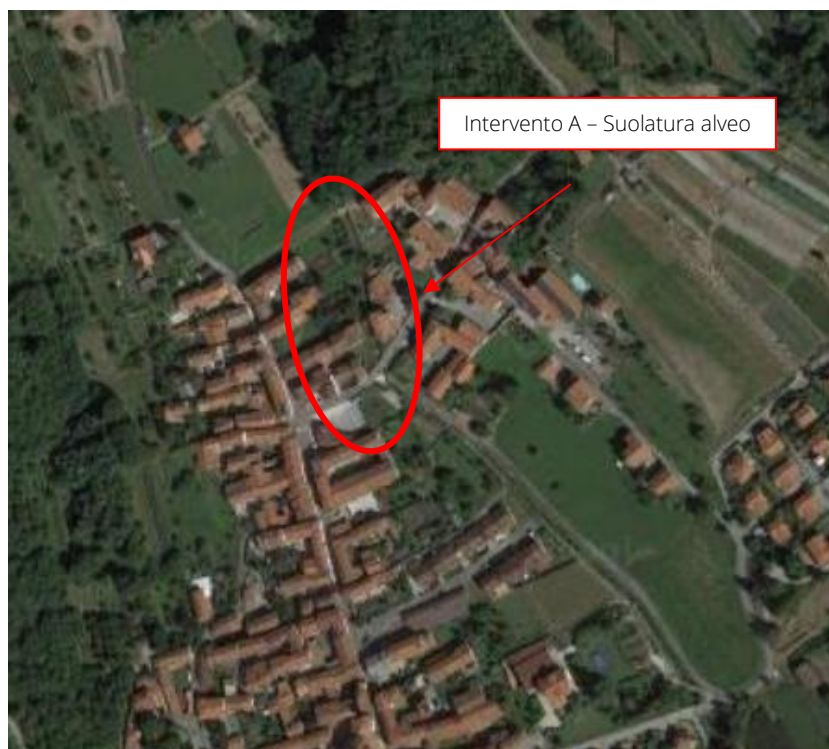
*Figura 5: Inquadramento Intervento A.*

La sezione del rio è caratterizzata da pietrame di piccole e medie dimensioni che di volta in volta viene trasportato dalla corrente durante gli eventi di piena.

Le modeste portate che defluiscono nel Rio Morto in alcuni periodi dell'anno permettono una crescita rigogliosa di vegetazione infestante. Il rio non presenta una vegetazione ripariale di particolare pregio ed è quindi soggetto saltuariamente ad interventi di pulizia e taglio della vegetazione per il ripristino della funzionalità idraulica.

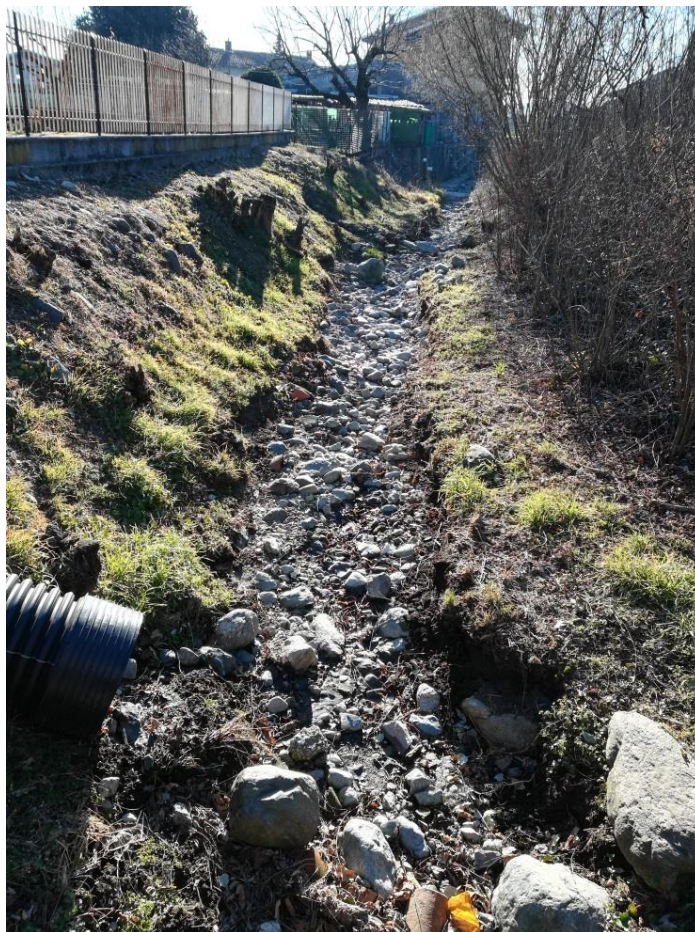
*Figura 6: Sezione del Rio Morto nel tratto a monte dell'attraversamento di Via G.C. Rossetto con sponde erose dalla corrente.*

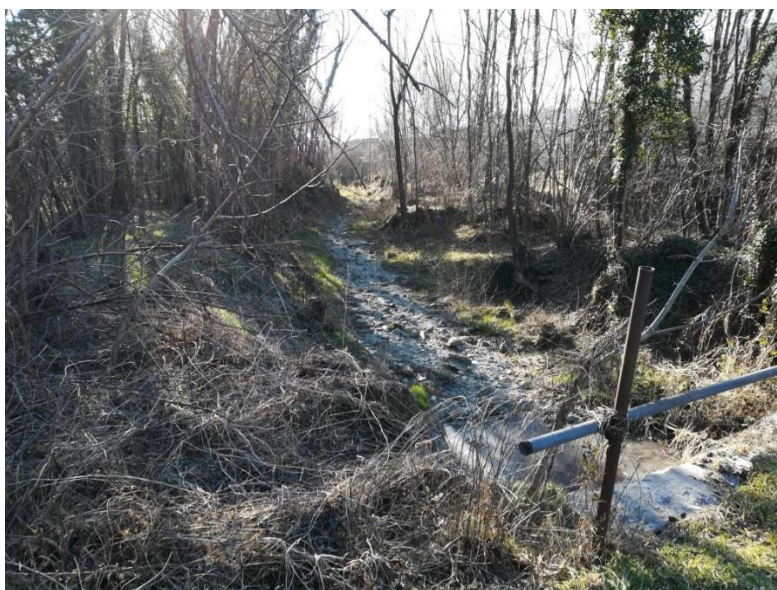
*Figura 7: Sezione fluviale invasa dalle sterpaglie.*

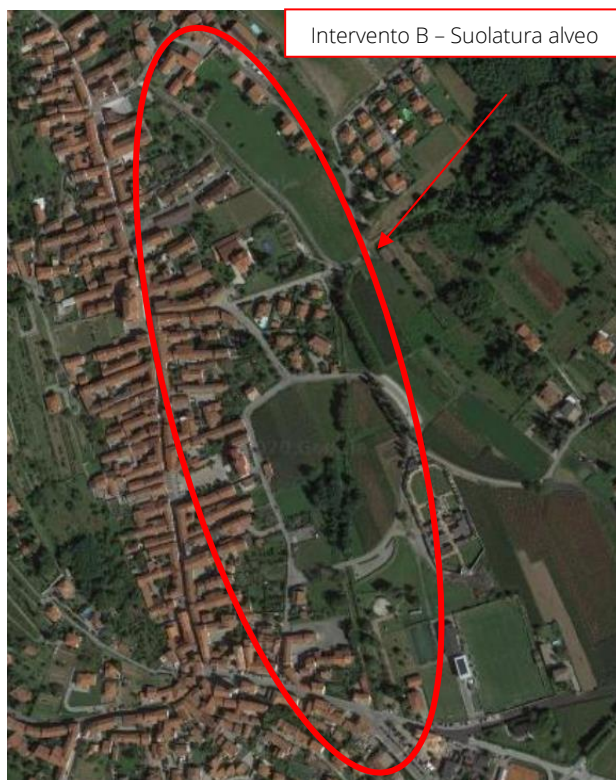
*Figura 8: Inquadramento Intervento B.*

L'intervento B interessa il tratto del Rio Morto a valle di quello precedente che anche in questo caso costeggia il concentrico di Bollengo (Fig. 8).

In questo secondo tratto però il corso d'acqua è già fortemente antropizzato. La problematica risulta comunque essere la stessa di quella espressa nel caso precedente, seppure visibilmente meno evidente.

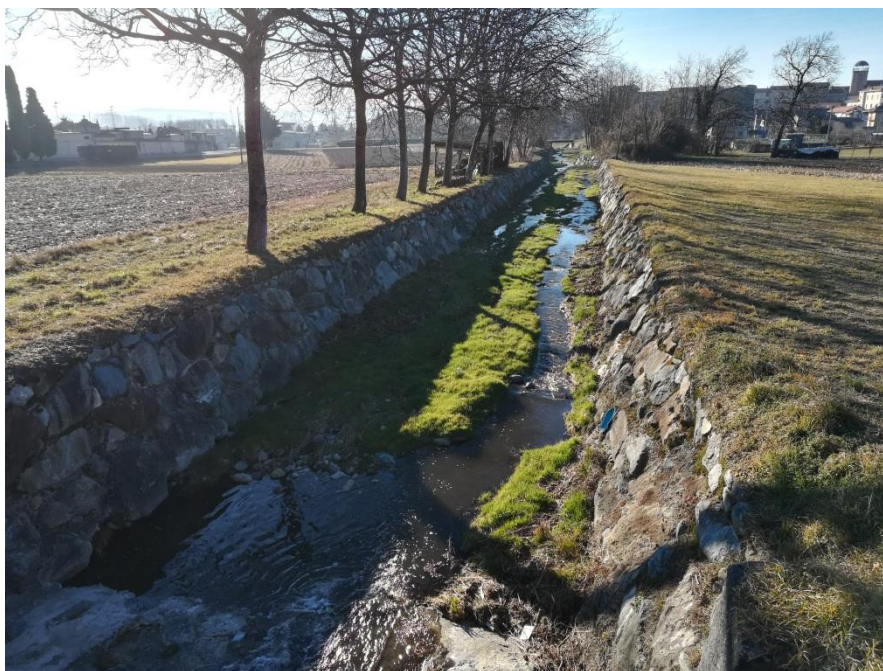
*Figura 9: Tratto ricoperto da vegetazione.*

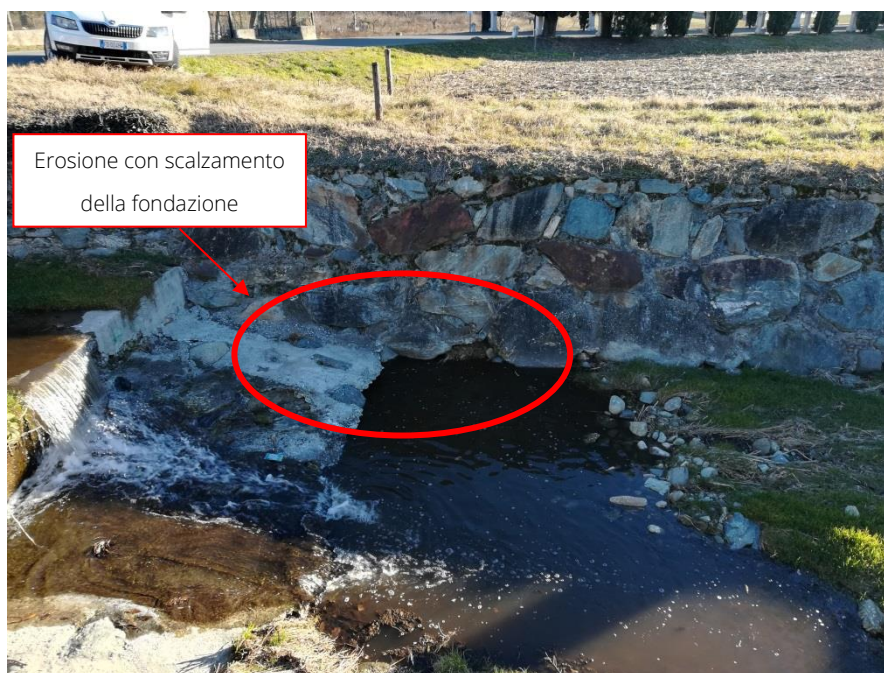
*Figura 10: Difesa spondale senza fondazione*

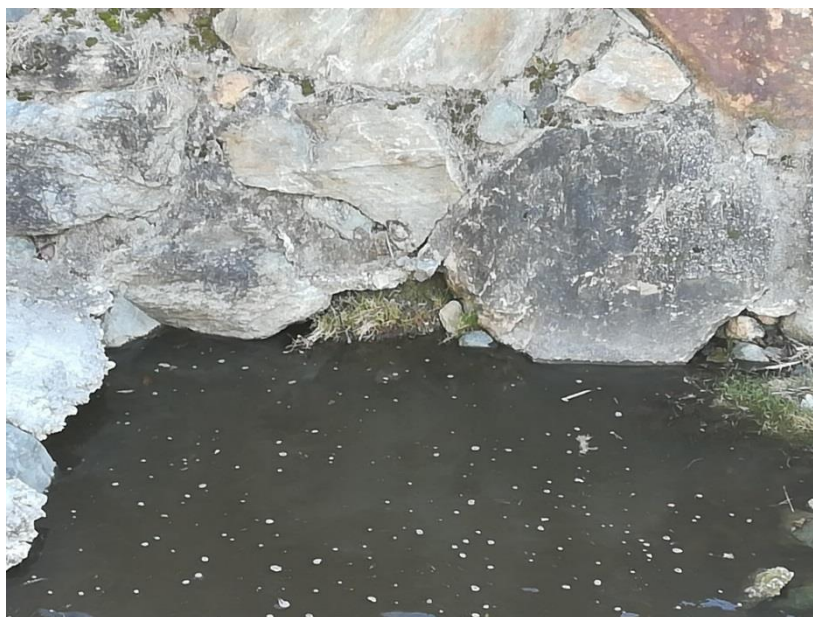
*Figura 11: Particolare della fondazione mancante.*

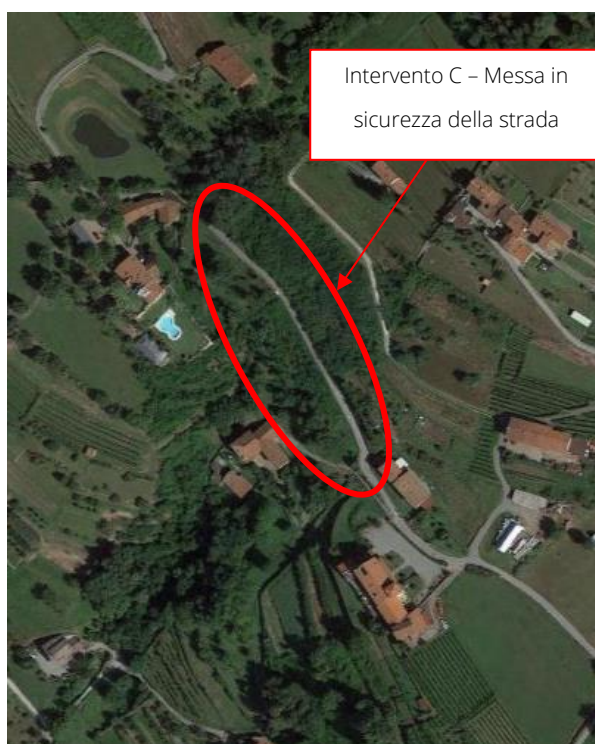
*Figura 12: Inquadramento Intervento C.*

L'intervento C interessa la Strada Giacotino situata a nord est del concentrico del comune di Bollengo (Fig. 12).

Ad oggi la strada è interessata da possibili cedimenti. La zona nella quale è collocata infatti è considerata soggetta a dissesto idrogeologico. La strada ha una larghezza piuttosto limitata e i carichi del traffico stradale sommati, sul lato di monte, ad un versante non stabile incrementano il numero di crepe longitudinali già presenti sul lato di valle del sedime stradale, che sicuramente sono da collegarsi a dei cedimenti già in corso. Il sedime stradale attuale non consente né il posizionamento di barriere stradali sul lato di valle né la messa in opera di canalette di regimazione delle acque tali da consentire che il ruscellamento diffuso e le acque di corrivazione provenienti dal versante soprastante siano correttamente regimate. Questo comporta delle condizioni di sicurezza molto limitate per la circolazione stradale.

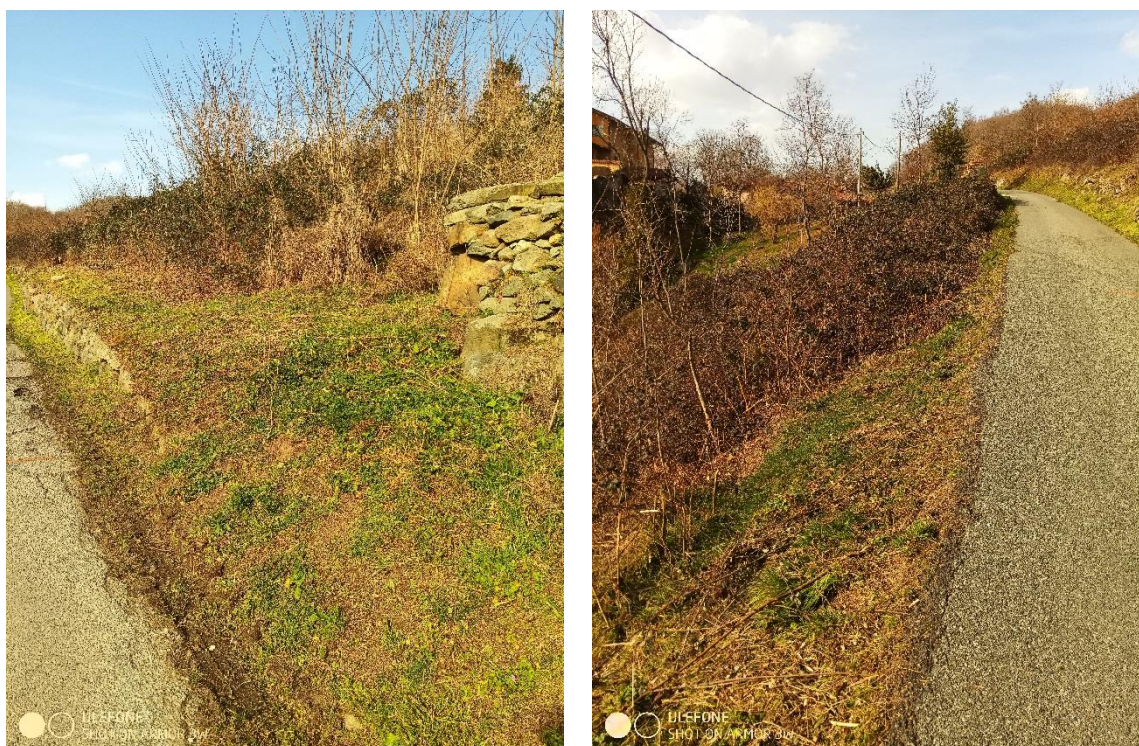
*Figura 13: A sinistra versante instabile e a destra versante particolarmente scosceso.*

che attualmente presenta, oltre che una larghezza particolarmente limitata, segni di cedimento del sedime stradale legati alle precarie condizioni di stabilità del versante a valle. L'opera in progetto, che si ritiene l'unica attuabile per non aggravare la stabilità complessiva del versante, consiste in un allargamento della strada sul lato di monte in modo tale da regimare correttamente le acque e allontanare i carichi del traffico stradale dal ciglio di valle.

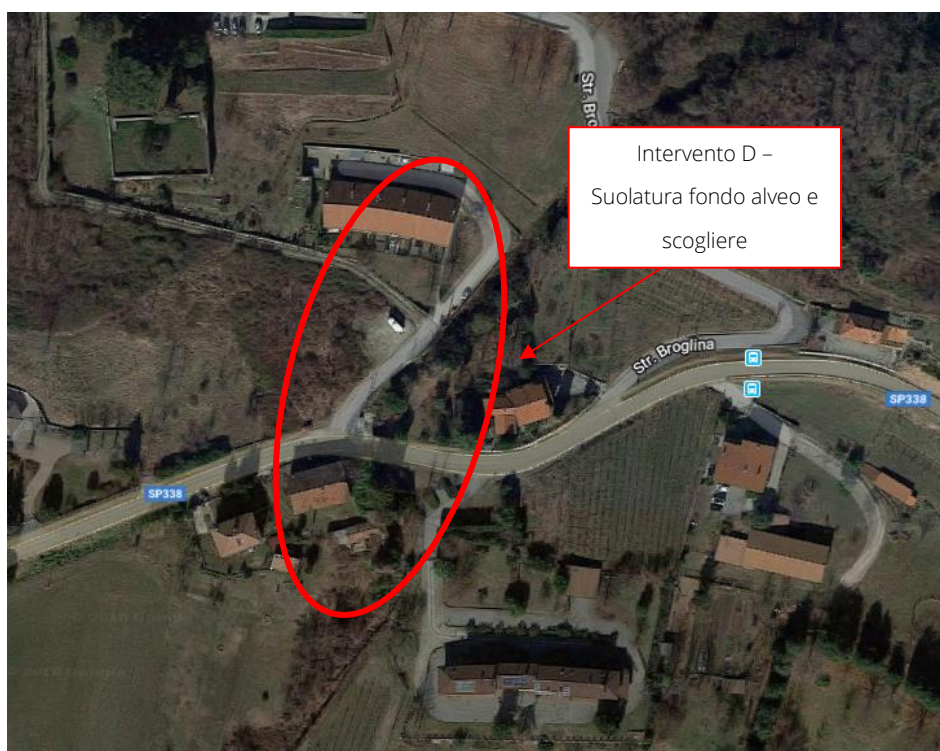
Figura 14: Inquadramento Intervento D

Il presente intervento interessa un tratto del rio Vignarossa presente in Frazione San Pietro di Pessano precisamente a monte dell'attraversamento della SP338 lungo la strada Vicinale del Vignarossa (Fig. 14).

La sponda destra del corso d'acqua risulta occupata da materiale vegetale che giace al di sopra delle difese attualmente esistenti. A separare la sezione fluviale dalla strada d'ingresso ad un edificio privato situato nell'area, è presente un muretto a secco realizzato con mattoni di terracotta che in alcuni punti

risulta spostato dalla sua sede originaria e in generale in condizioni di precaria stabilità, condizioni dovute con molta probabilità ai fenomeni erosivi generati dall'energica corrente idrica.

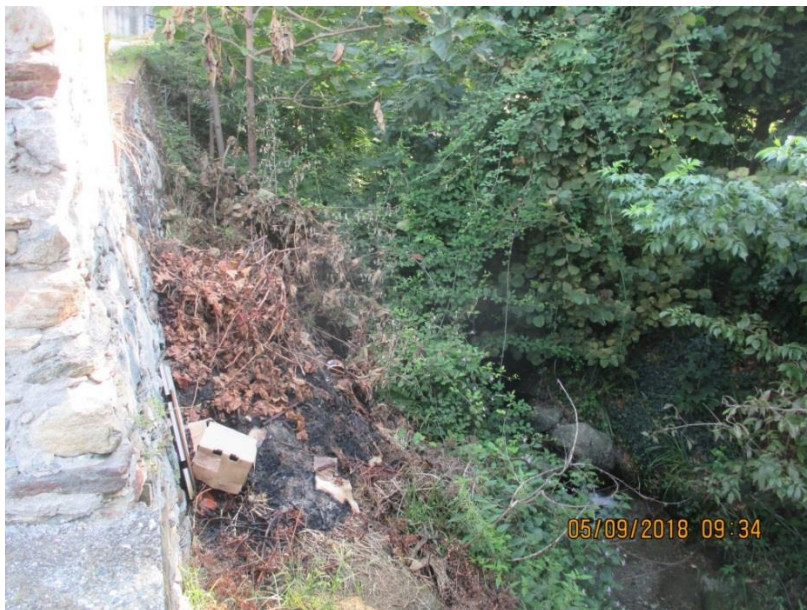
*Figura 15: Vegetazione all'interno dell'alveo.*

particolarmente piovosi ostruisce il naturale deflusso del corso d'acqua il quale provocando in tal modo un veloce innalzamento del livello idrico andando a creare danni lungo la SP338 e le abitazioni limitrofe (Fig. 15 e 16).

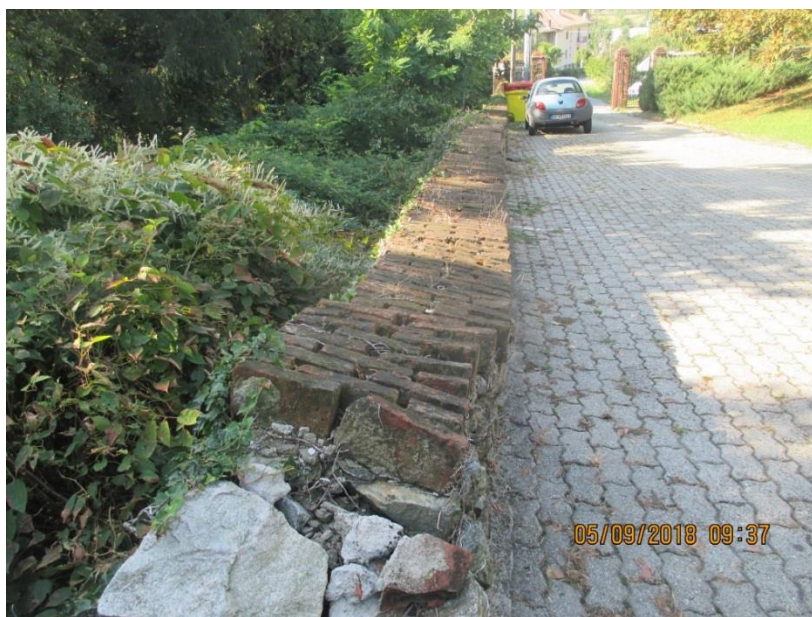
*Figura 16: Muretto di separazione tra l'alveo e la strada privata.*

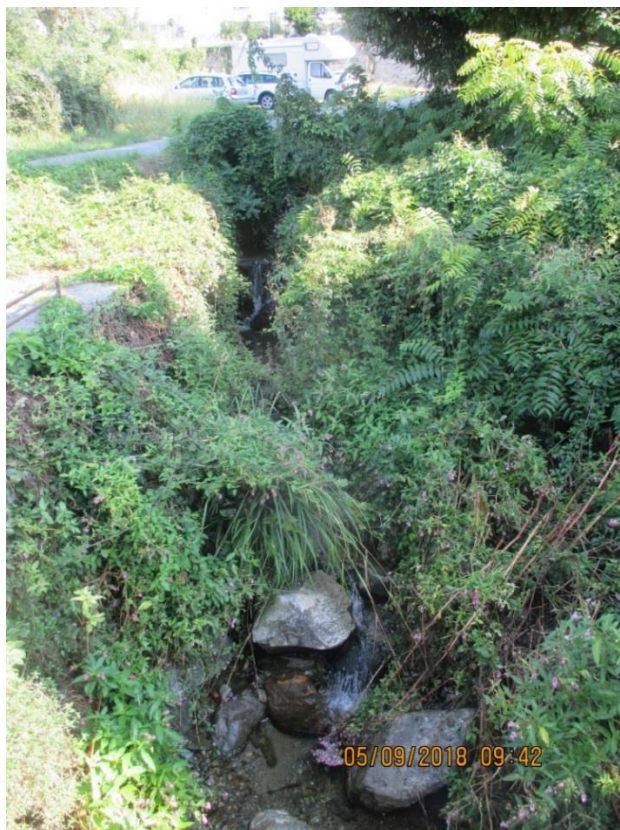
*Figura 17: Sezione fluviale dove sono previste le soglie di fondo.*

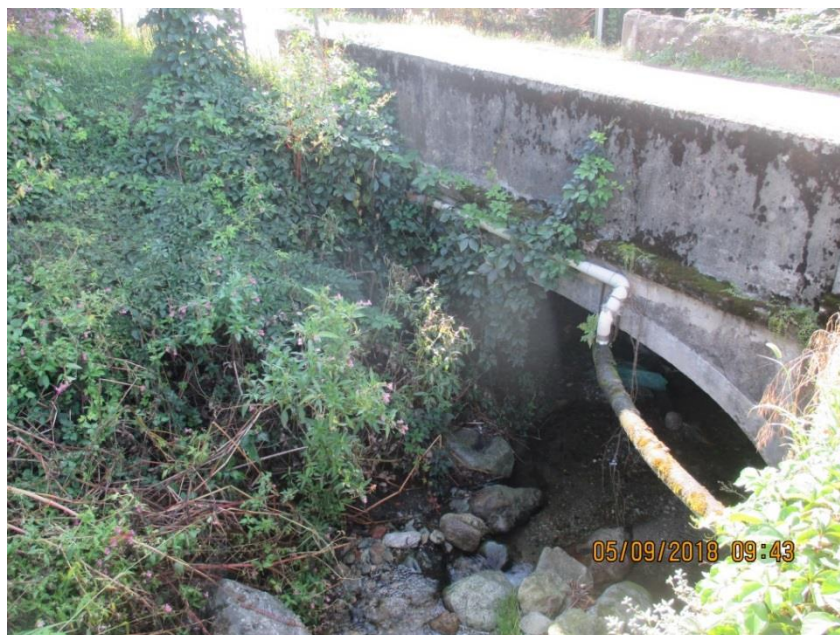
*Figura 18: Rio Vignarossa in corrispondenza del ponte di attraversamento della SP 338.*

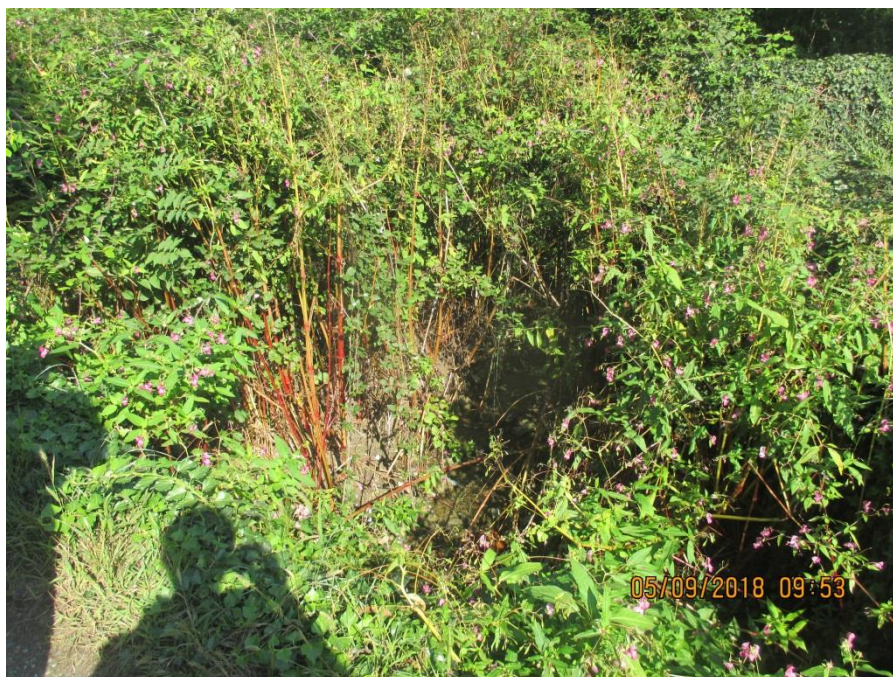
*Figura 20: Tratto del Rio Vignarossa completamente intasato da vegetazione.*

La sezione del rio è completamente intasata dal materiale vegetale che nel tempo è cresciuto e ha preso piede invadendo oltre che le sponde fluviali anche il centro alveo. Come nel caso precedente, tale condizione implica che in presenza di eventi alluvionali di notevole intensità la sezione idrica risulta occupata da altro materiale, parzialmente in alcuni tratti e quasi totalmente in altri, cosicché nell'arco di poco tempo il livello idrico si alza e facilmente possono verificarsi inondazioni delle aree limitrofe. Questo crea notevoli rischi per le abitazioni pertinenziali sovrastanti e adiacenti il rio proprio in corrispondenza del tratto in esame, a monte del quale si trova anche un piccolo guado che fa da collegamento tra le abitazioni e la Strada Palazzo che conduce alla SP263. Inoltre, se le sterpaglie e la fitta vegetazione ostruiscono la sezione fluviale aumenta anche la possibilità che in corrispondenza del guado si crei un "tappo" il cui attraversamento non risulterebbe dunque più sicuro. Tale situazione è visibile nelle Fig. 20, 21 e 22 sottostanti.

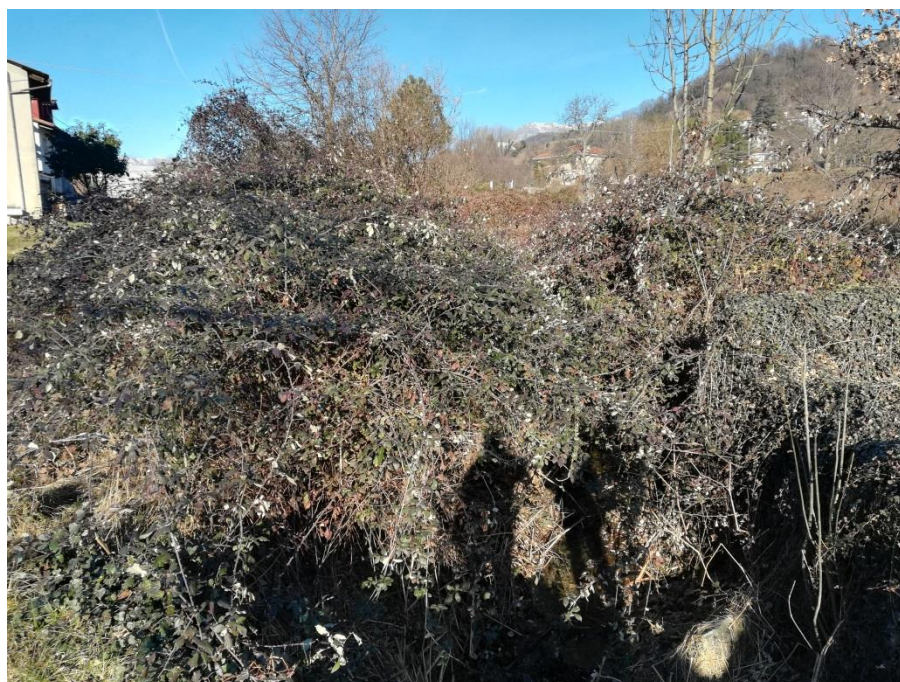
*Figura 21: Tratto del Rio Vignarossa totalmente intasato da vegetazione.*

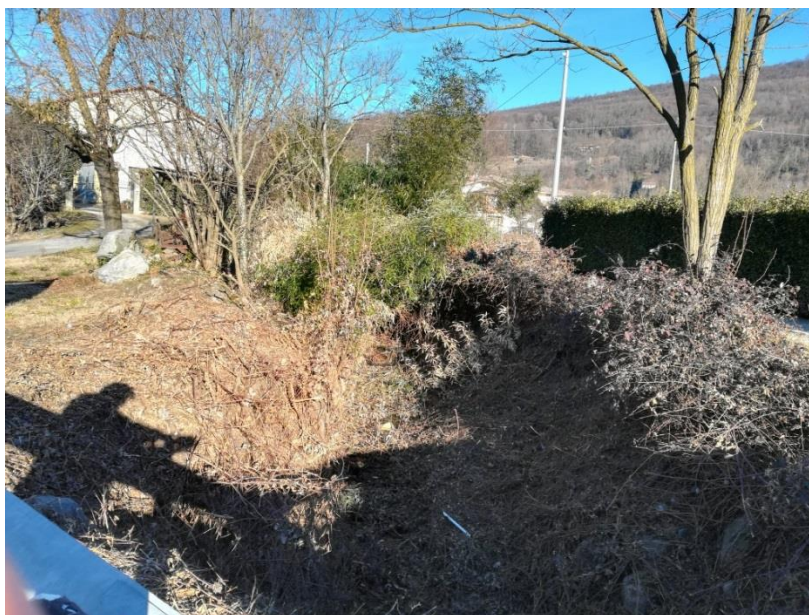
*Figura 22: Tratto del Rio Vignarossa parzialmente intasato da vegetazione.*

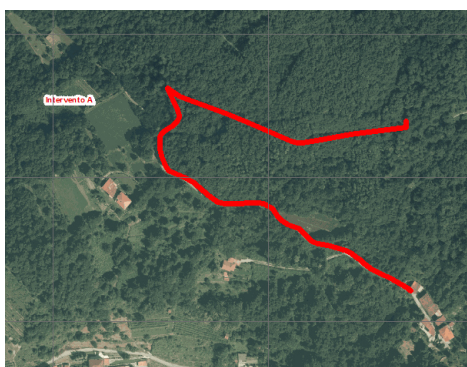
*Figura 23: Inquadramento Interventi F. canaletta laterale.*

Il presente intervento, relativo ad opere di completamento, interessa l'area a est del concentrico in Località Broglina, più precisamente sulla strada che collega la frazione San Pietro di Pessano con quella sopracitata (Fig. 23).

La strada è accostata sul lato destro in direzione Loc. Broglina già da un fosso naturale dove si canalizzano naturalmente le acque. Esso però è prevalentemente occupato da sterpaglie e vegetazione e accumuli derivanti da una frana antica che quindi si imbibisce creando un potenziale pericolo di riattivazione frana. Nella situazione attuale la funzione di canalizzazione delle acque non

viene svolta ma si manifestano accumuli di acqua mista a terra lungo una strada che essendo per lo più sterrata risulta già di difficile percorrenza.

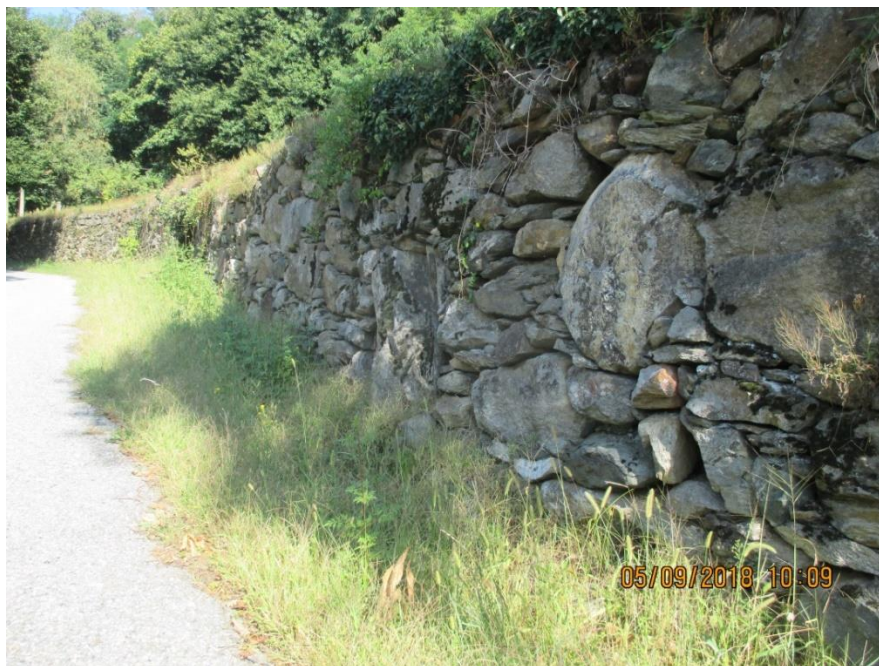
*Figura 24: Strada Broglina.*

Tale situazione appena descritta è riconoscibile nelle Fig. 24 e 25 poste a seguire.

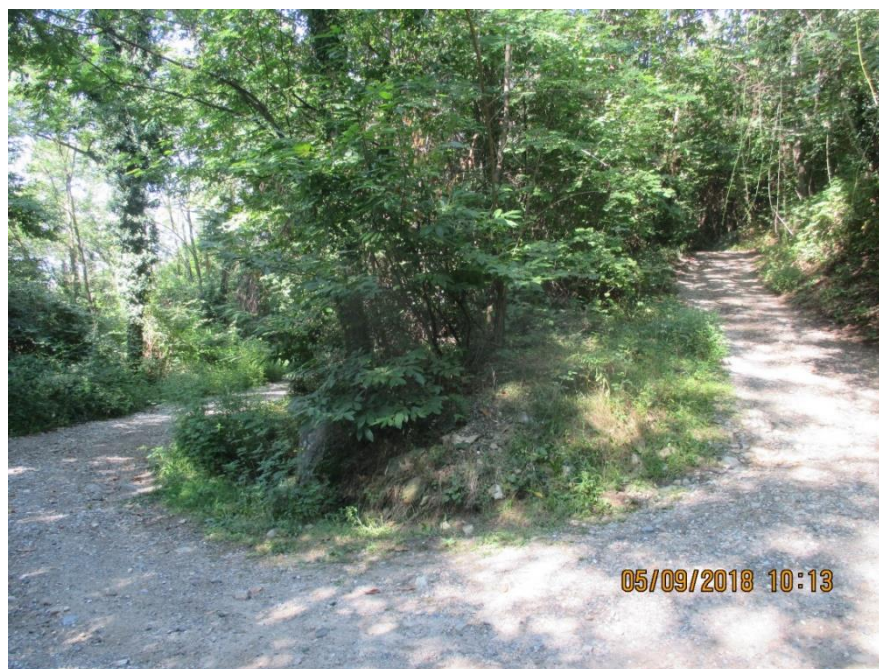
*Figura 25: Salita per Loc. Broglina.*

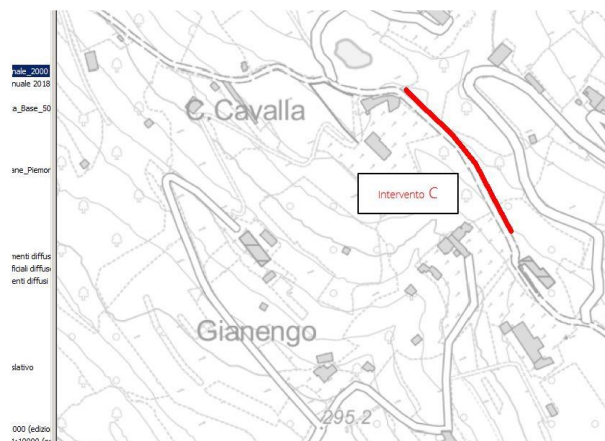
Figura 31: Intervento C

L'intervento C ricadrebbe in classe II infatti la sua funzionalità è quella di allargare il sedime stradale verso monte, scaricando il lato di valle della strada, contermina ad un fenomeno franoso Quiescente, vedi figure sottostanti.
